REFERENCIA	COD. MUESTRA O ACTIVIDAD	Nº ORDEN CÓDIGO DEL ACTA	Nº ENSAYO
NODULAR	215/21	898/21	210009

DISPOSITIVOS DE CUBRIMIENTO Y CIERRE PARA ZONAS DE CIRCULACIÓN UTILIZADAS POR PEATONES Y VEHÍCULOS.
CONTROL GEOMÉTRICO Y ENSAYO DE RESISTENCIA

IDENTIFICACIÓN DEL MATERIAL: TAPA Y MARCO 900x900 B-125

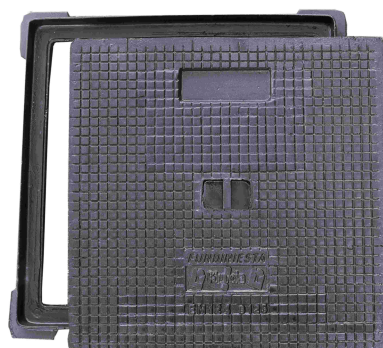
APERTURA INTERIOR

COTA DE PASO (mm): 840
B

MEDIDAS DE LA TAPA O REJA

DIMENSIONES (mm): 880
A

MEDIDAS Y CARACTERÍSTICAS MARCO O ARO EXTERIOR

MEDIDA EXTERIOR (mm): 920
C

ALTURA DEL MARCO (mm): 50
D
