DISPOSITIVOS DE CUBRIMIENTO Y CIERRE PARA ZONAS DE CIRCULACIÓN UTILIZADAS POR PEATONES Y VEHÍCULOS.
CONTROL GEOMÉTRICO Y ENSAYO DE RESISTENCIA

IDENTIFICACIÓN DEL MATERIAL: TAPA Y MARCO 700x700 B-125

NORMA: EN124-2:2015

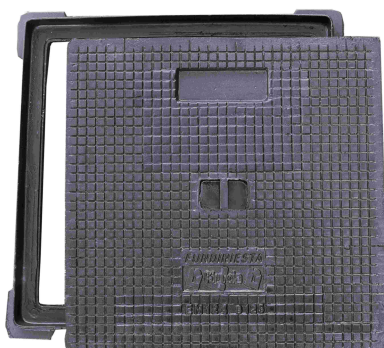
COTA DE PASO (mm): 640
B

DIMENSIONES (mm): 680
A

MEDIDA EXTERIOR (mm): 720
C

ALTURA DEL MARCO (mm): 40
D
