REFERENCIA	COD. MUESTRA O ACTIVIDAD	Nº ORDEN CÓDIGO DEL ACTA	Nº ENSAYO
NODULAR	215/21	898/21	210028

DISPOSITIVOS DE CUBRIMIENTO Y CIERRE PARA ZONAS DE CIRCULACIÓN UTILIZADAS POR PEATONES Y VEHÍCULOS.
CONTROL GEOMÉTRICO Y ENSAYO DE RESISTENCIA

IDENTIFICACIÓN DEL MATERIAL: TAPA Y MARCO 250x250 B-125

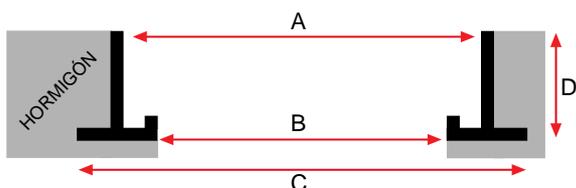
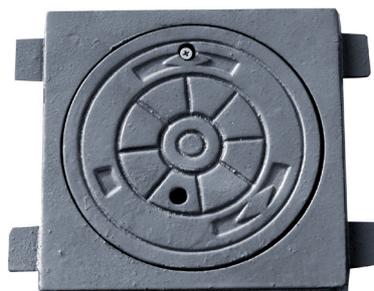
APERTURA INTERIOR

COTA DE PASO (mm): 140
B

DIMENSIONES (mm): 170
A

MEDIDA EXTERIOR (mm): 260
C

ALTURA DEL MARCO (mm): 15
D

FLECHA RESIDUAL MEDIDA (mm): 2,7

SIN DAÑOS NI FISURAS APRECIABLES.
