REFERENCIA	COD. MUESTRA O ACTIVIDAD	Nº ORDEN CÓDIGO DEL ACTA	Nº ENSAYO
NODULAR	215/21	898/21	210034

DISPOSITIVOS DE CUBRIMIENTO Y CIERRE PARA ZONAS DE CIRCULACIÓN UTILIZADAS POR PEATONES Y VEHÍCULOS.
CONTROL GEOMÉTRICO Y ENSAYO DE RESISTENCIA

IDENTIFICACIÓN DEL MATERIAL: TAPA Y MARCO TIPO D B-125

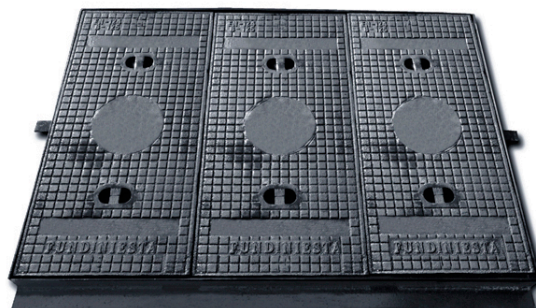
COTA DE PASO (mm): 1155x780
B

DIMENSIONES (mm): 830x1200
A

MEDIDA EXTERIOR (mm): 1265x1030
C

ALTURA DEL MARCO (mm): 50
D
