REFERENCIA	COD. MUESTRA O ACTIVIDAD	Nº ORDEN CÓDIGO DEL ACTA	Nº ENSAYO
NODULAR	215/21	898/21	210527

DISPOSITIVOS DE CUBRIMIENTO Y CIERRE PARA ZONAS DE CIRCULACIÓN UTILIZADAS POR PEATONES Y VEHÍCULOS.
CONTROL GEOMÉTRICO Y ENSAYO DE RESISTENCIA

FECHA DEL MUESTREO: 22-Junio-2021
PROCEDENCIA: FUNDICIÓN
IDENTIFICACIÓN DEL MATERIAL: TAPA Y MARCO 600x600 F-900
CÓDIGO ARTÍCULO: 1405093

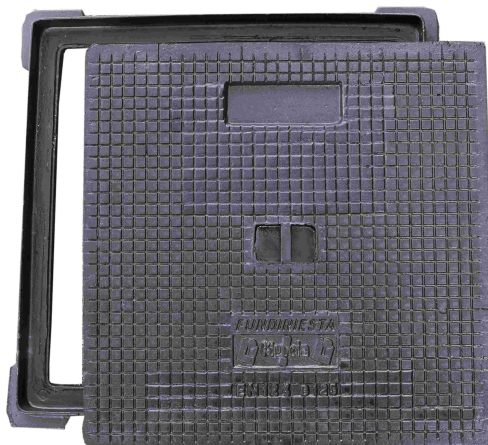
APERTURA INTERIOR

COTA DE PASO (mm): 500
B

MEDIDAS DE LA TAPA O REJA

DIMENSIONES (mm): 550
A

MEDIDAS Y CARACTERÍSTICAS MARCO O ARO EXTERIOR

MEDIDA EXTERIOR (mm): 620
C

ALTURA DEL MARCO (mm): 50
D
